القاهرة التاريخية
HISTORIC CAIRO

مشروع ترميم
قصر محمد علي باشا

قصر محمد علي باشا

تدهور وإزدهار

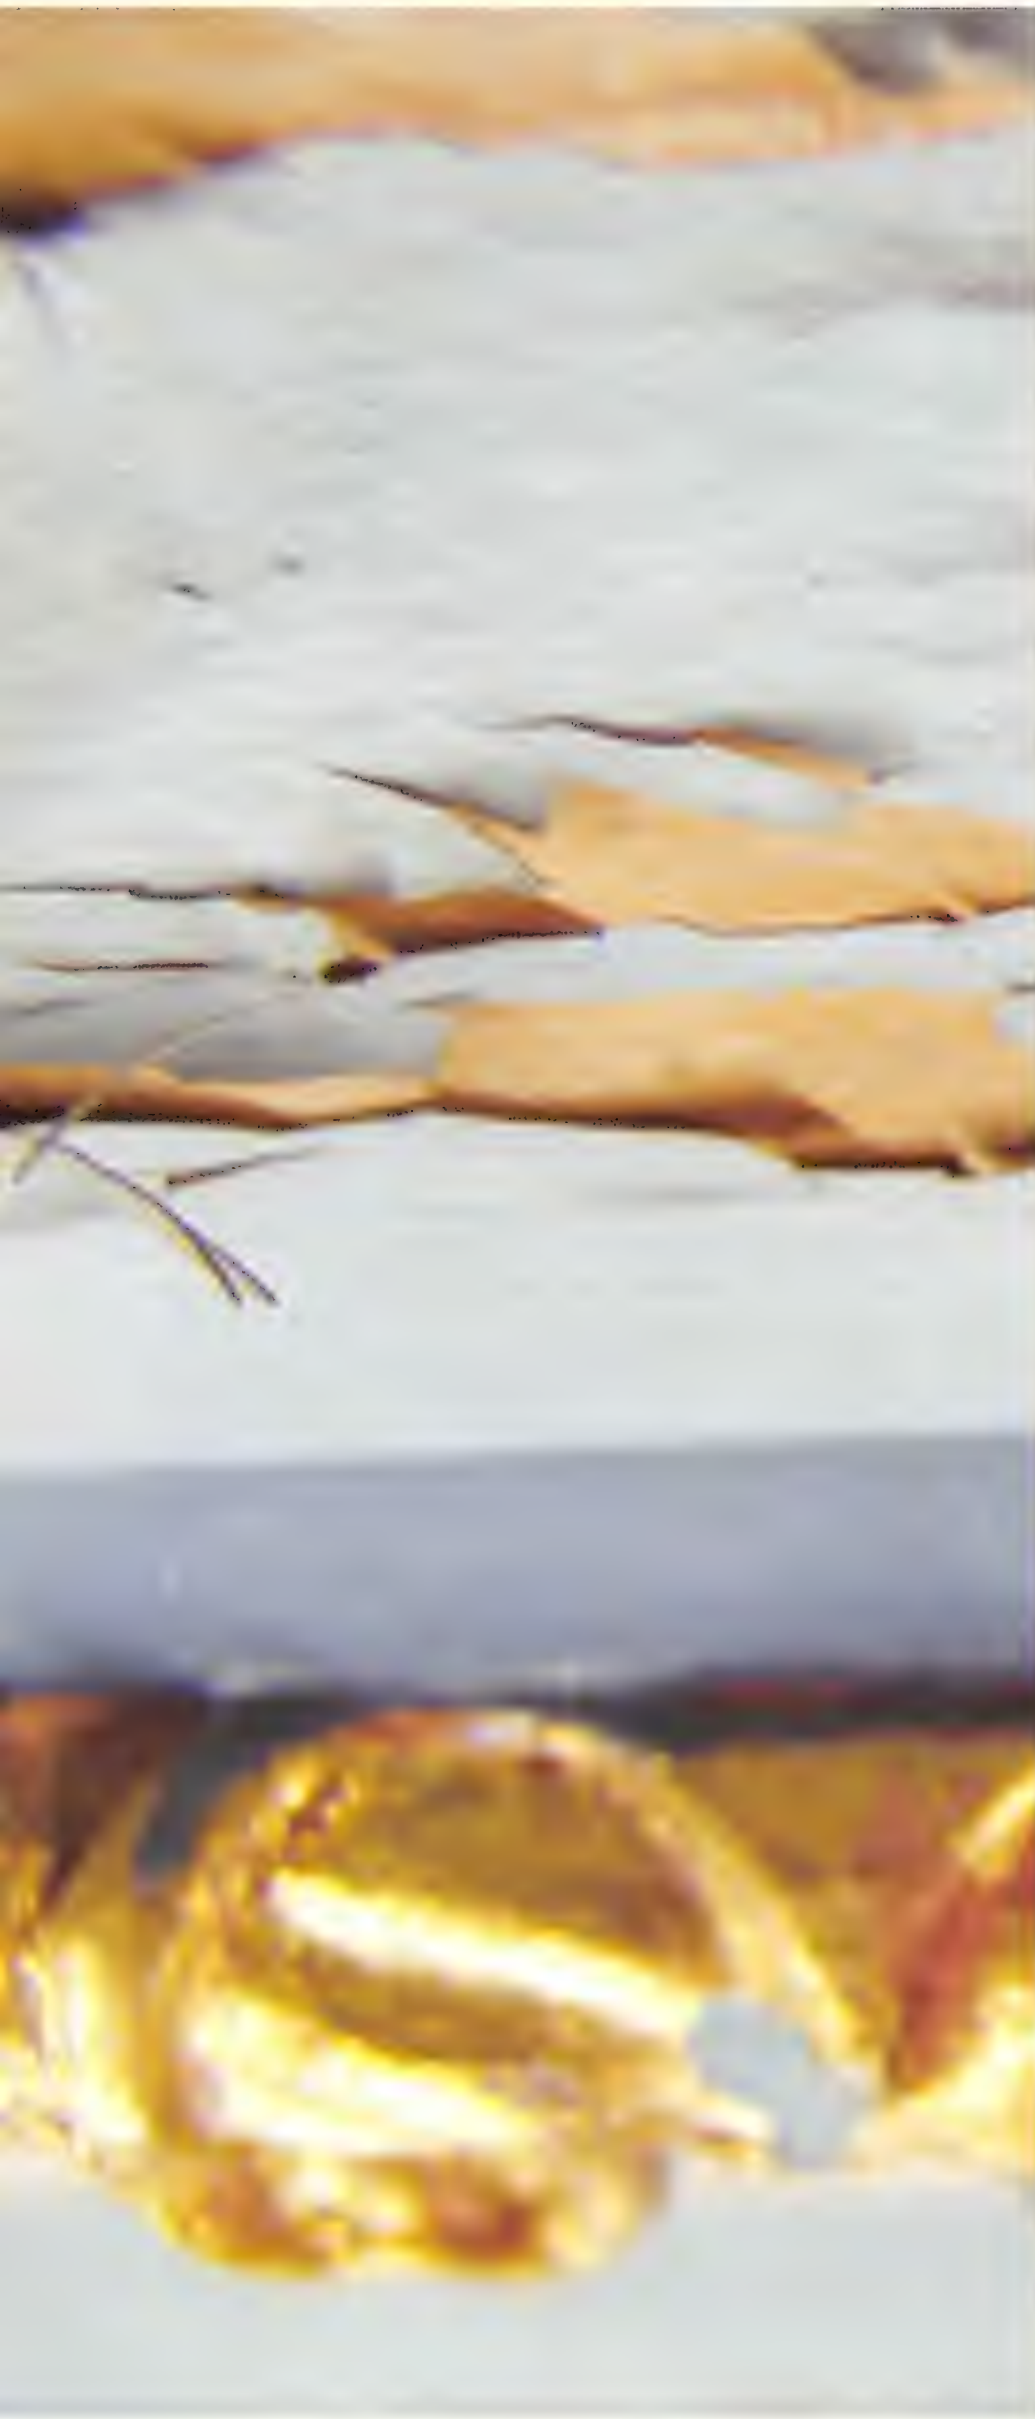
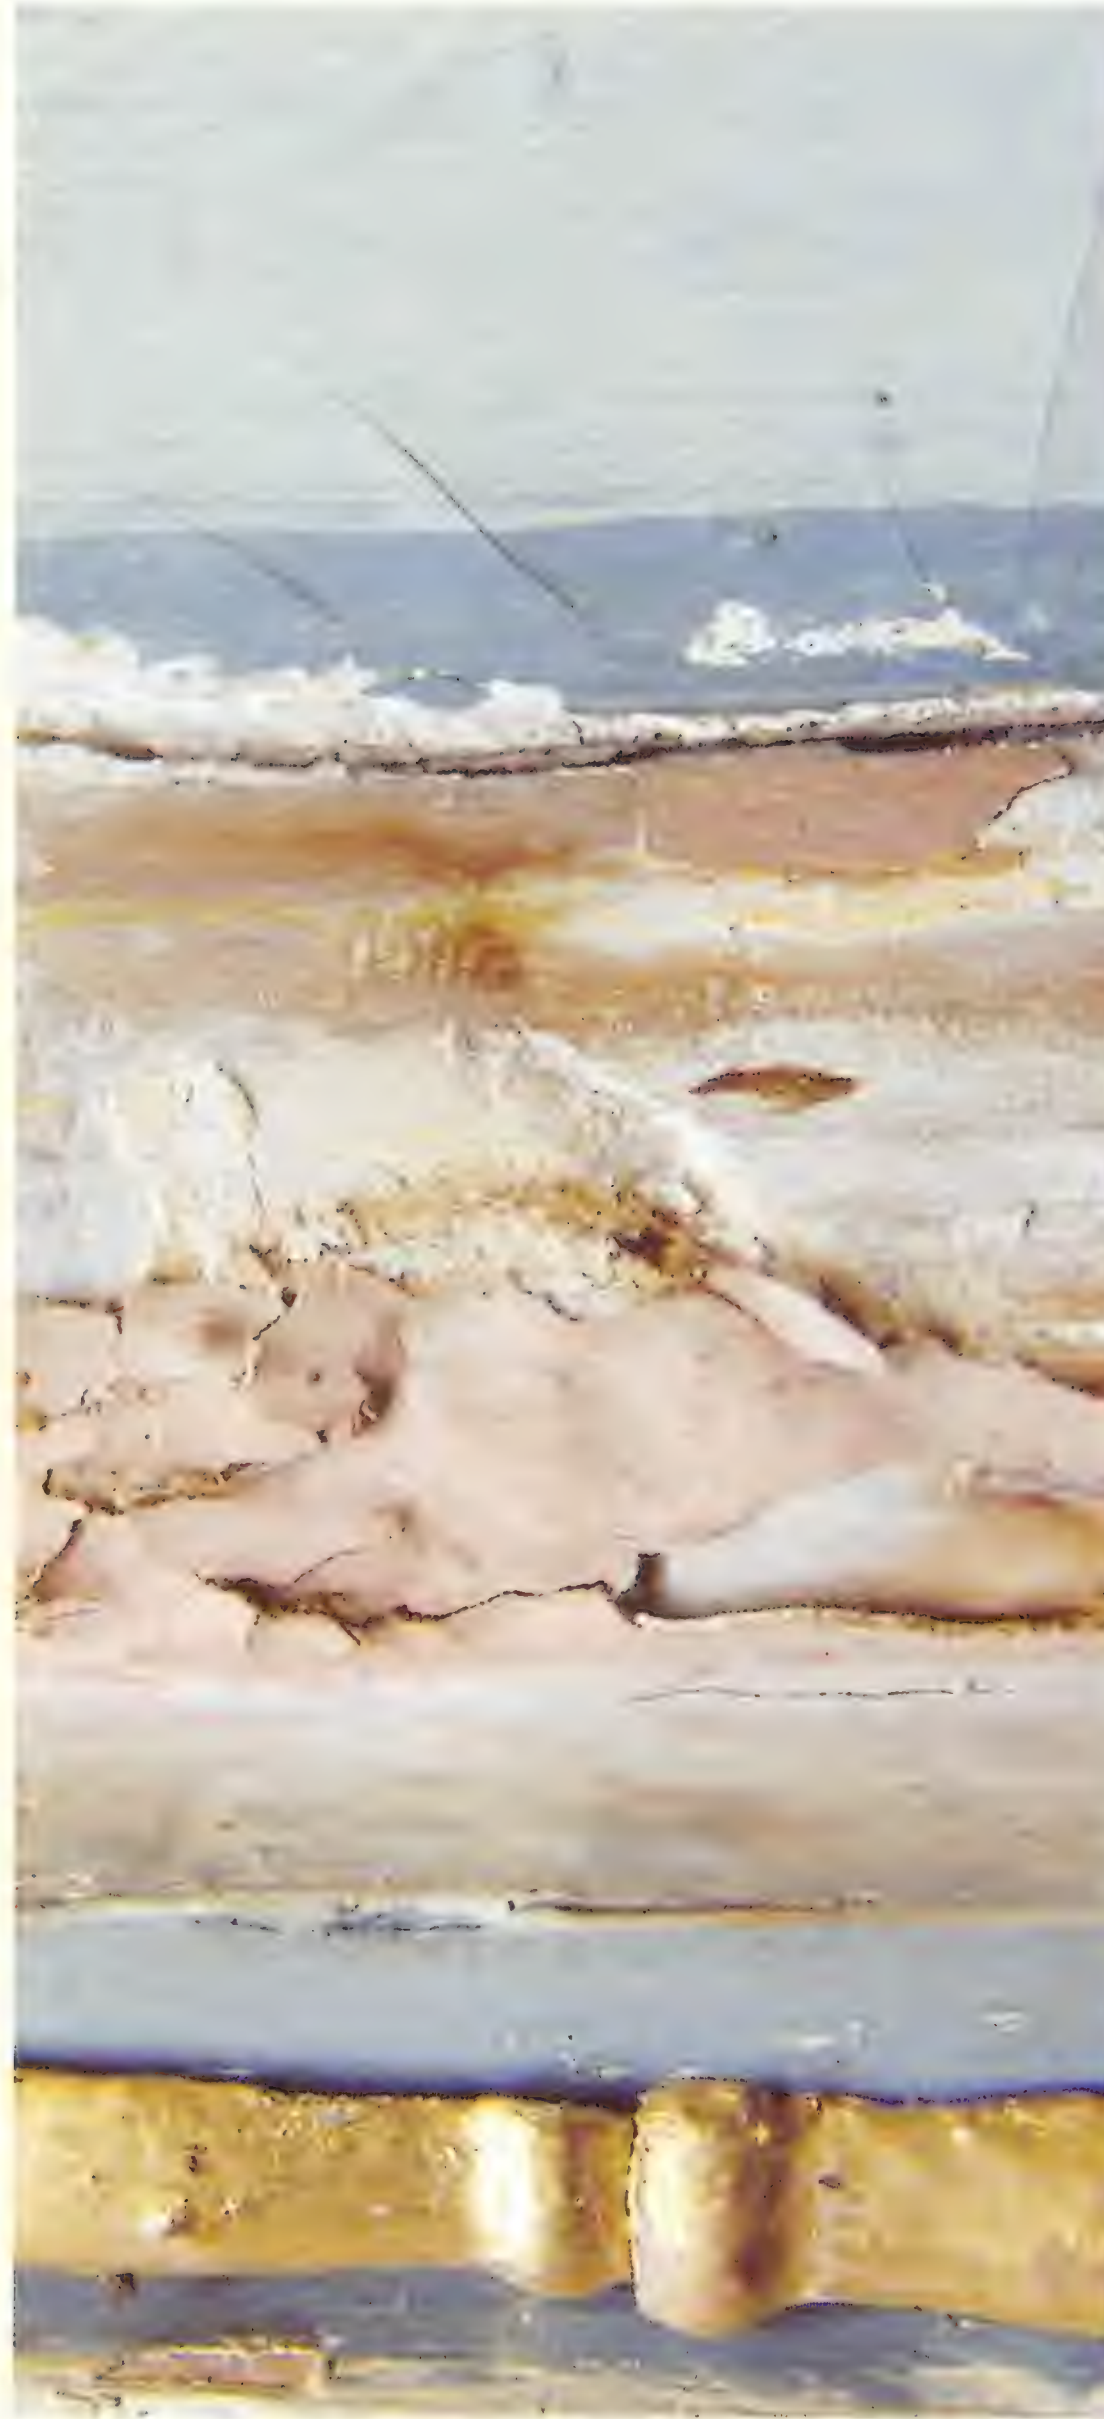
قشور لونية

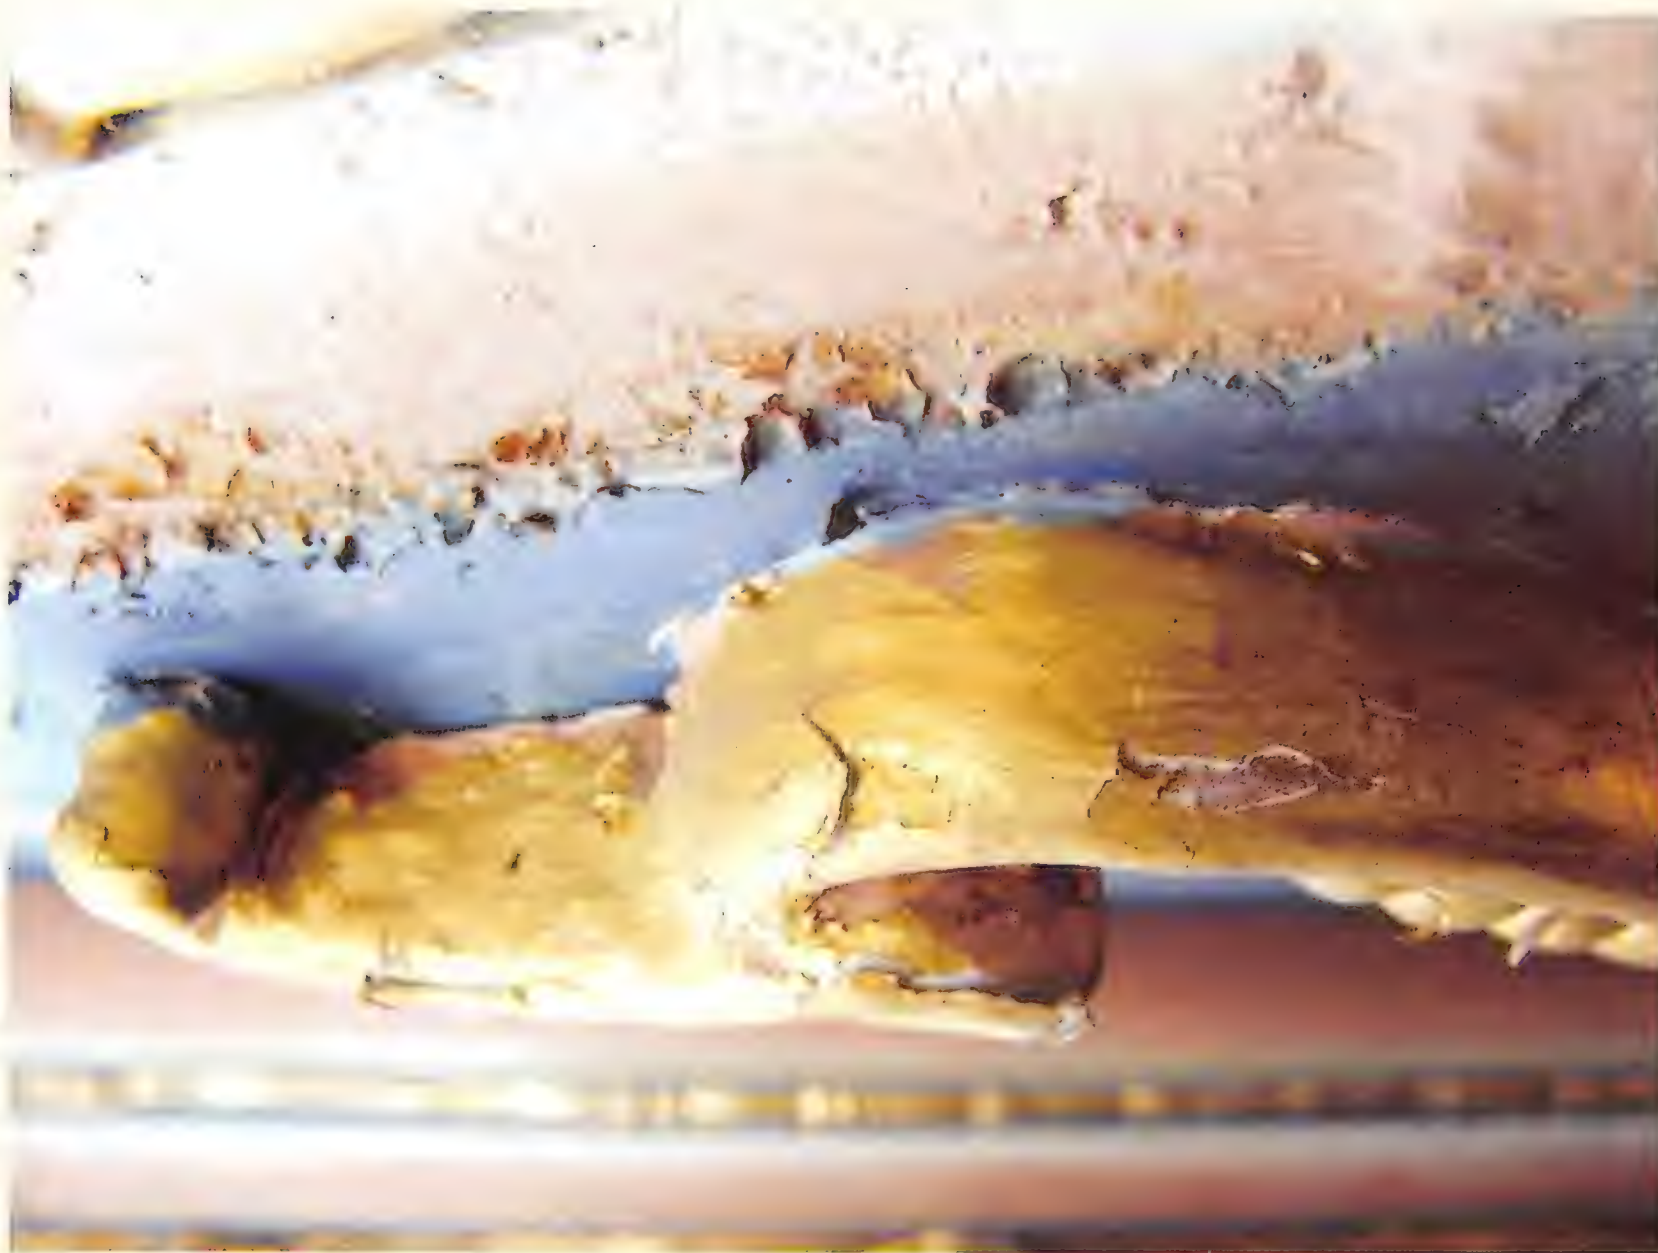
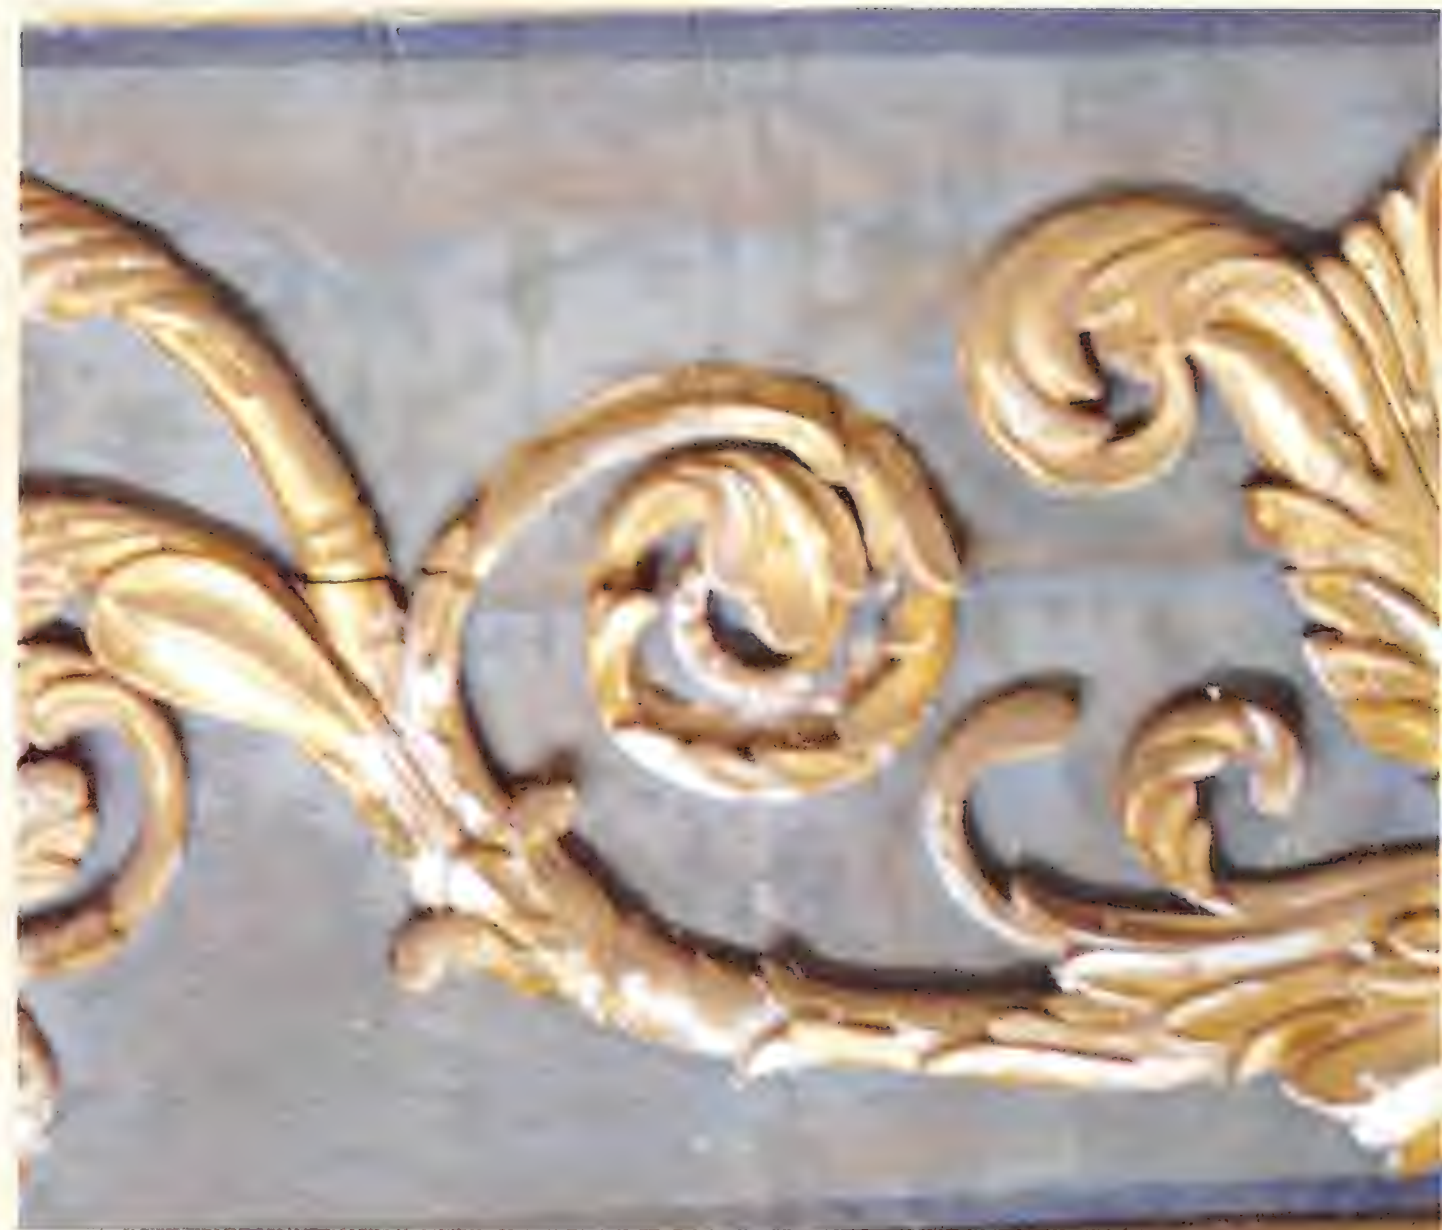
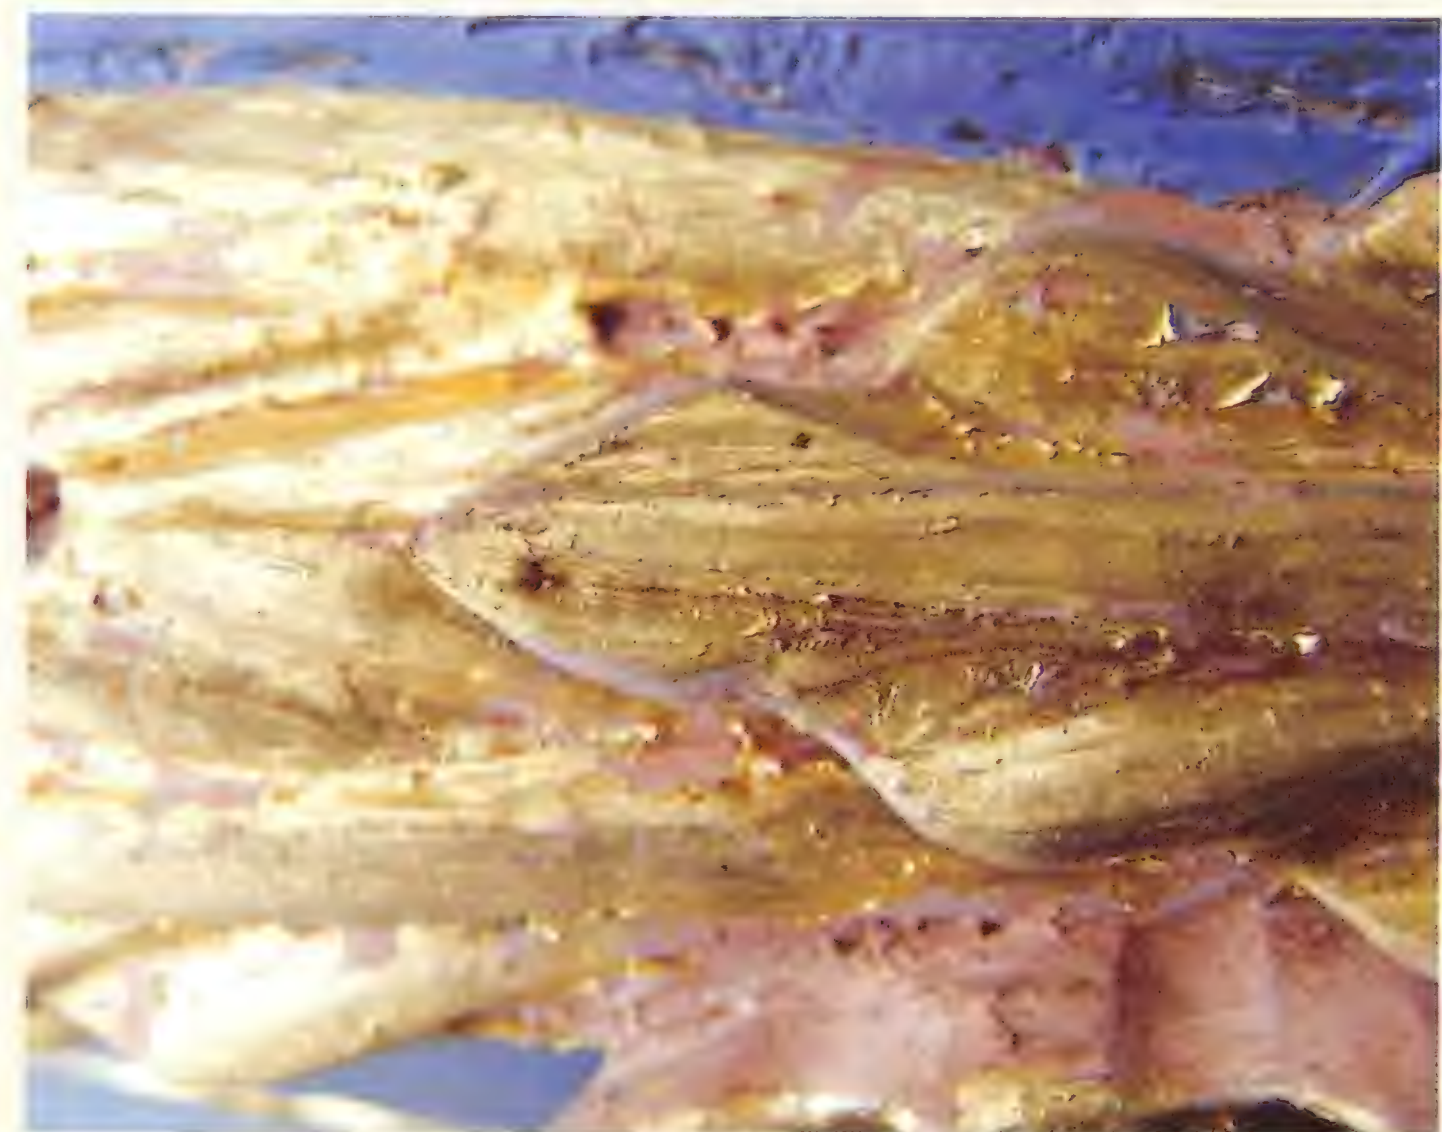
قشور تذهيب

تذهيب مفقود

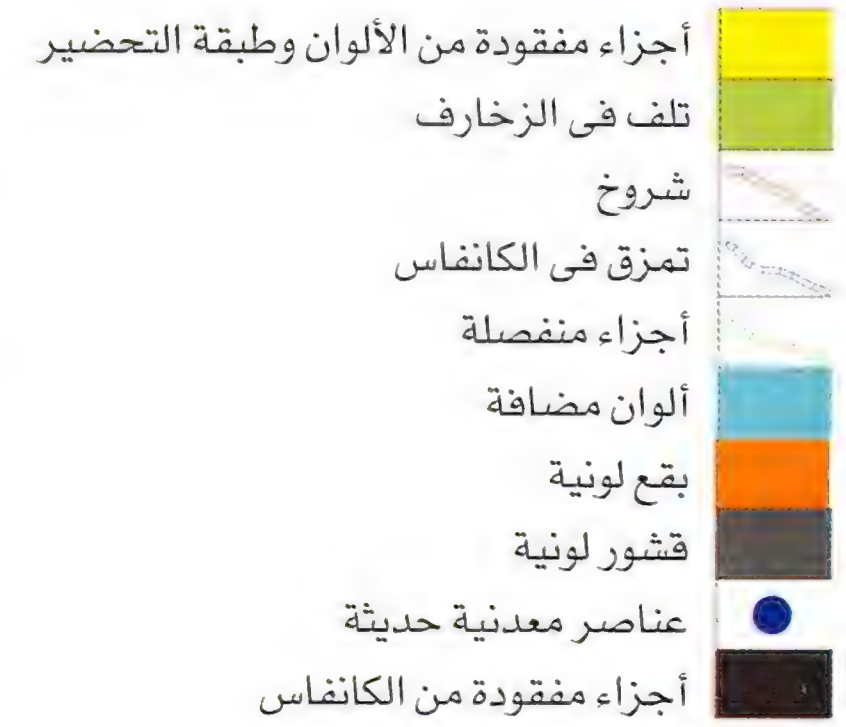
الرفع المعماري موقعاً عليه مظاهر التلف لجزء من سقف غرفة الصالون

- تم عمل التوثيقات اللازمة والواضحة سواء فوتوغرافي أو معماري وأيضاً تم التصوير بالأشعة فوق البنفسجية لمعرفة أماكن الترميم الحديثة والتي عليها ألوان مضافة.
- التنظيف الميكانيكي باستخدام الفرش المختلفة لإزالة الأتربة ومخلفات الحشرات وخيوط العنكبوت واستخدام منافخ الهواء لإزالة الأتربة من على الزخارف.
- تثبيت الكنفاس وذلك بحقنه بسرنجات ذات سنون رفيعة وعلى مسافات متساوية من بعض وبالمواد المناسبة مضاف إليها مادة معقمة حتى لا تنمو البكتيريا والفطريات على اللاصق ثم تترك لتجف ثم بعد ذلك يتم المرور عليها لتثبيتها حرارياً وتثبيت القشور في الزخارف المذهبة وأرضية التصوير.
- نزع المسامير المستخدمة لتثبيت الكنفاس وترميم الأجزاء الممزقة من الكنفاس.
- يتم تجميع انفصالات الخشب وخاصة بين الكورنيش والتجاويد وترميم الكسور في الحامل الخشبي وترميم أخشاب الزخارف المذهبة وصيانة الأخشاب من الحشرات والكائنات الدقيقة.

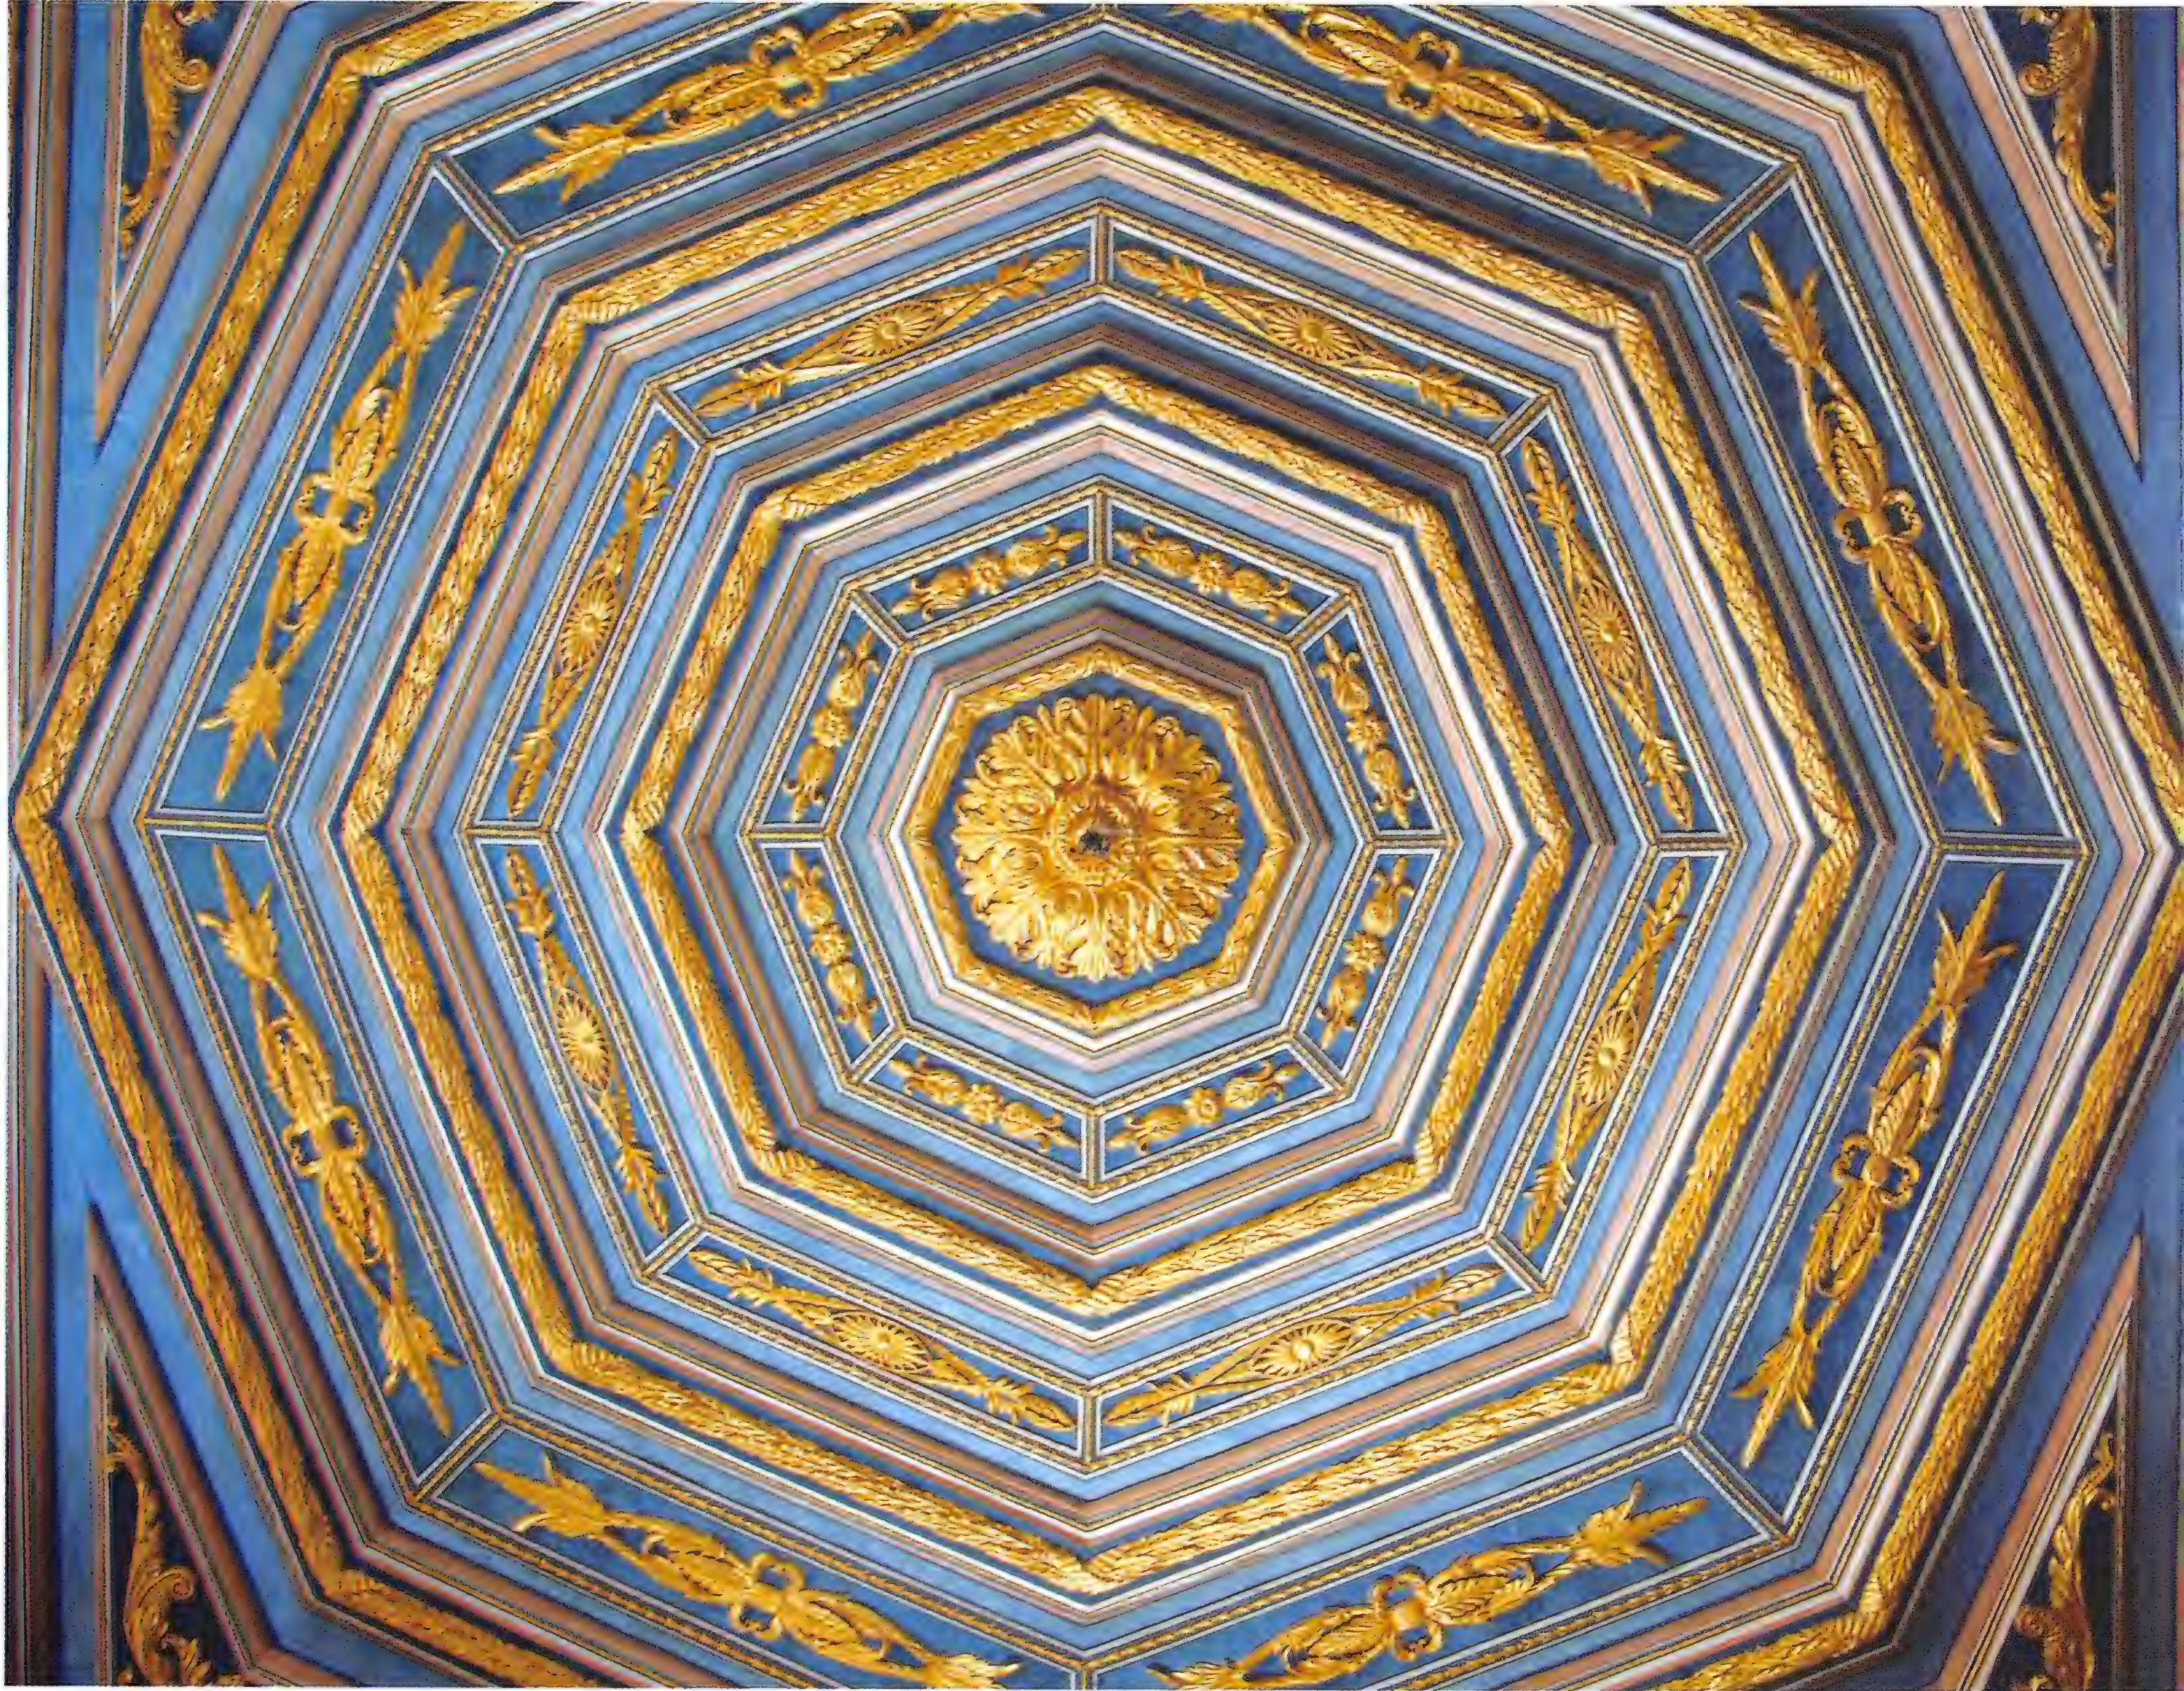
سقف الصالون بعد الترميم

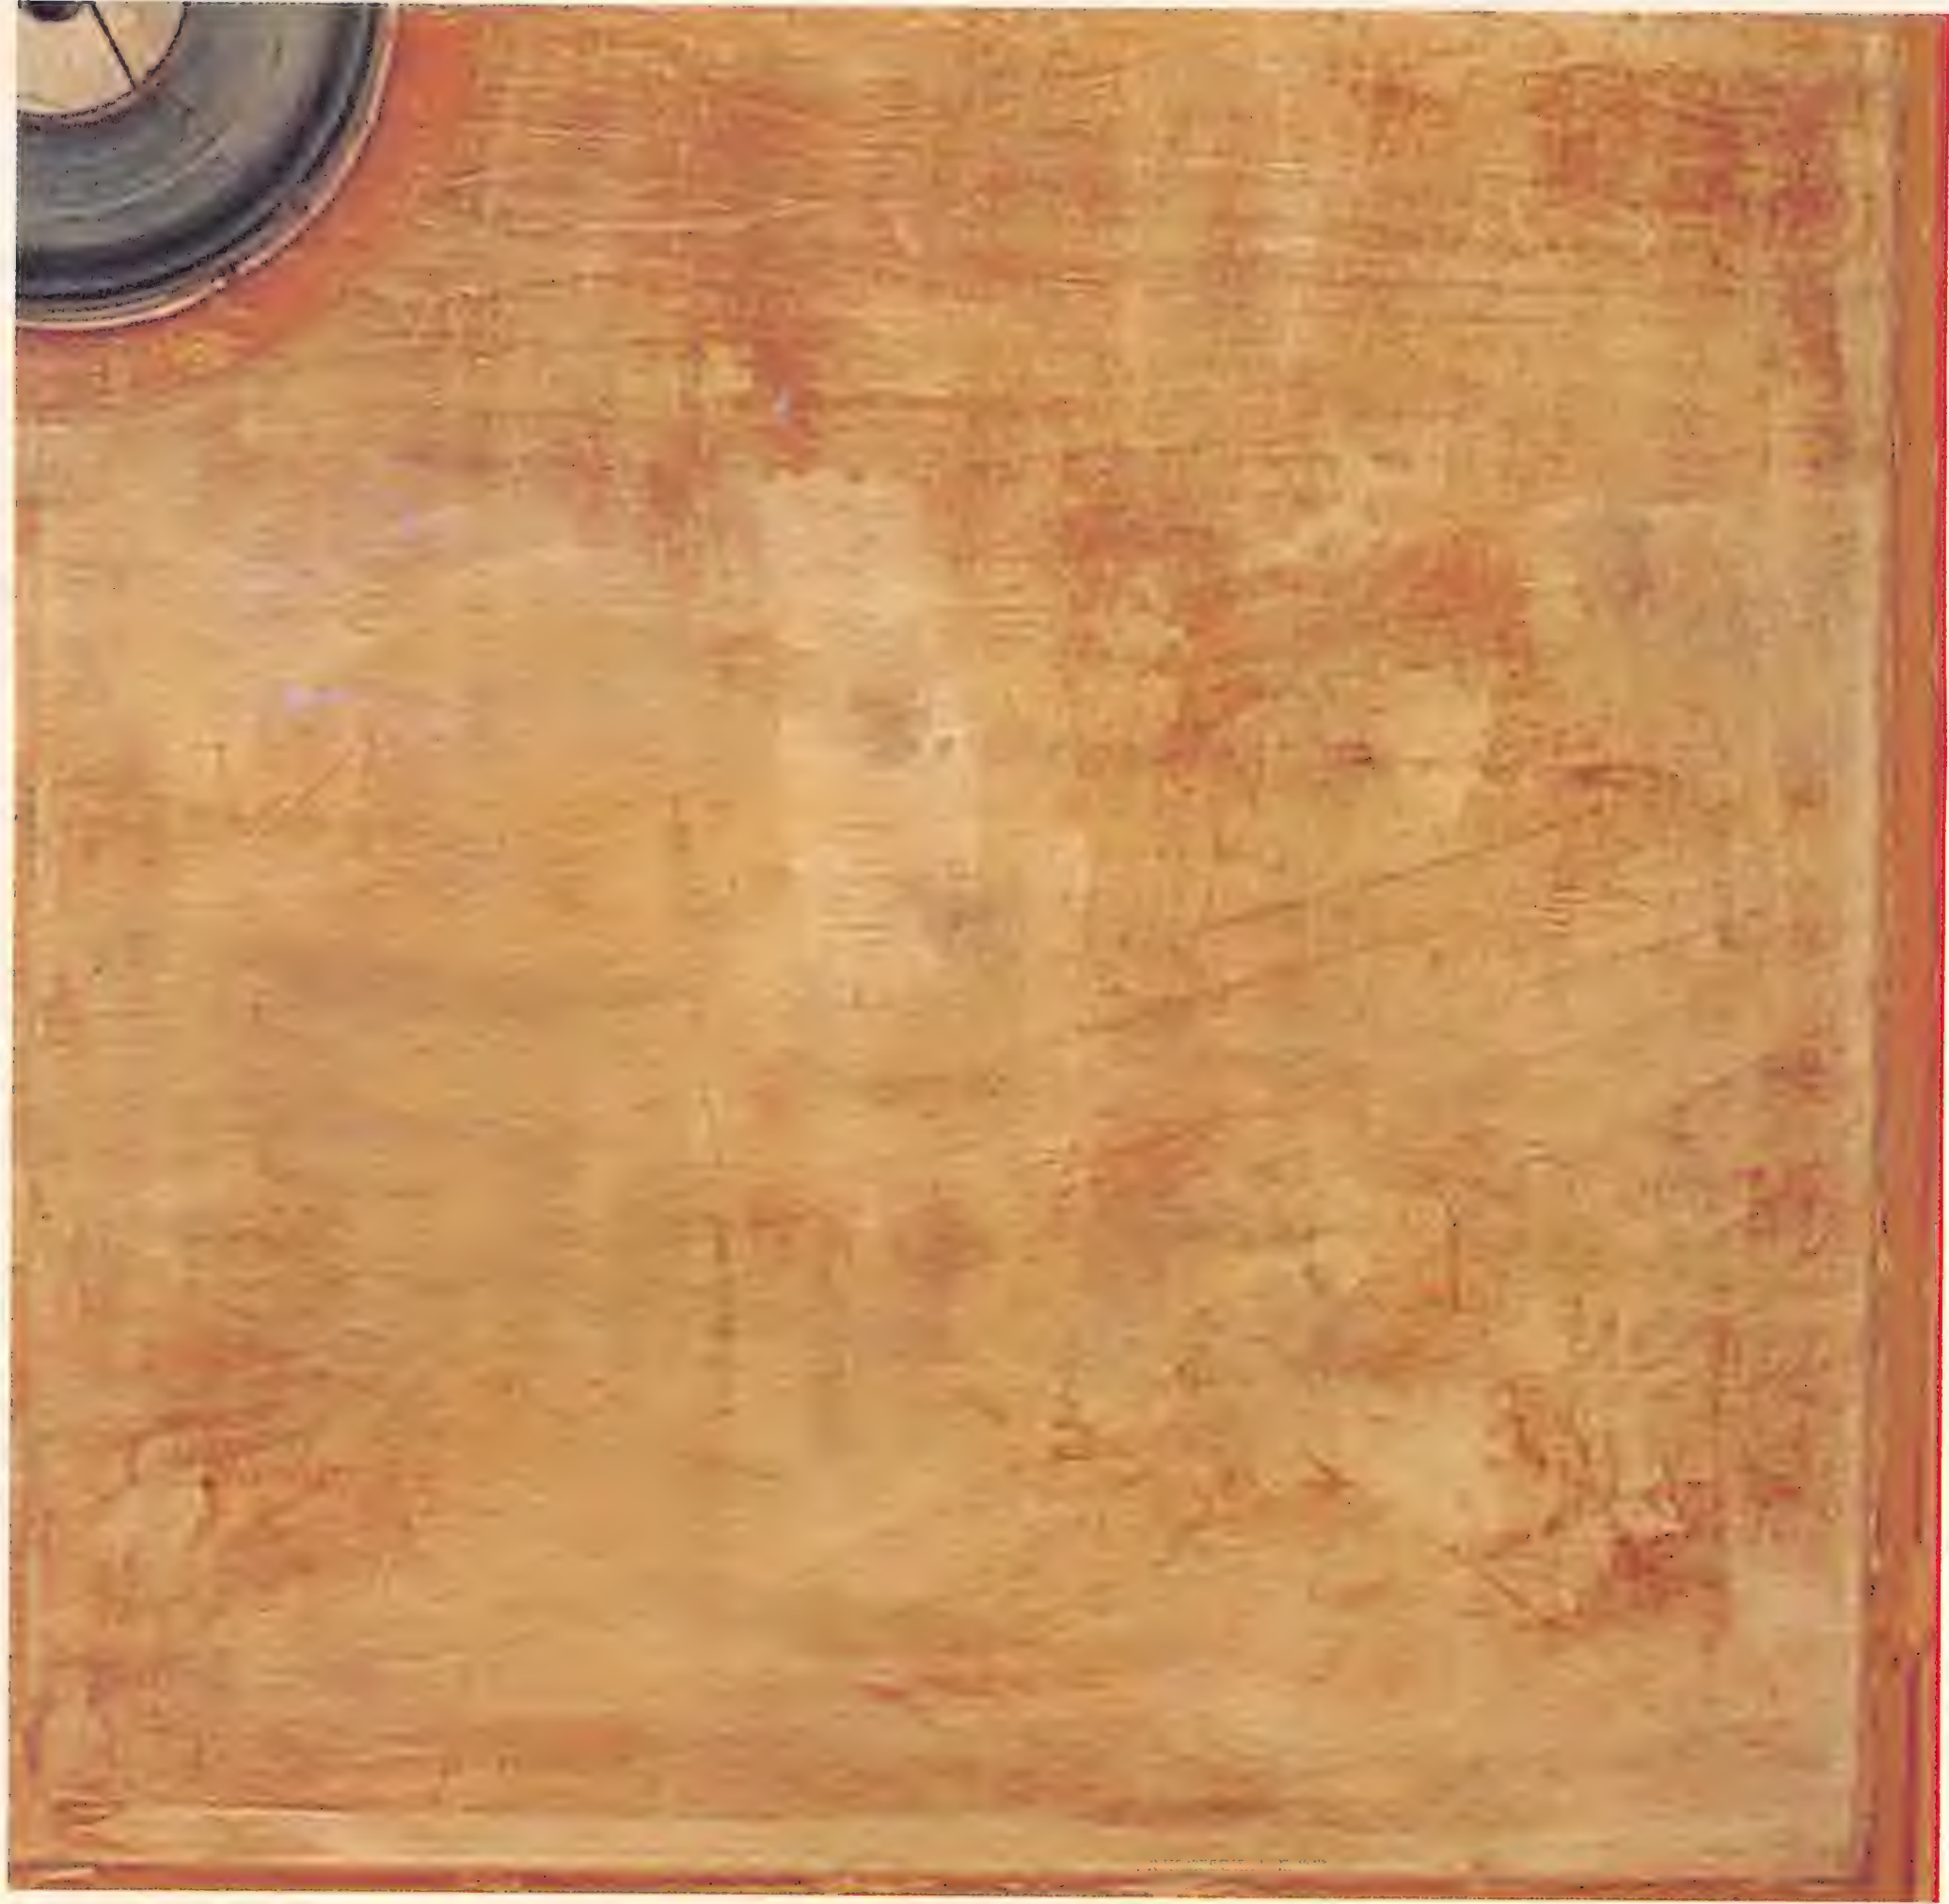
جزء من مظاهر التلف بسقف أحد المداخل

- اتربة واتساخات وعنكبوت
- ضعف في طبقة الألوان للسقف وقشور كثيرة ومختلفة.
- قشور في ألوان الكورنيشه ولمعه في بعض الأجزاء.
- فقد كبير في الألوان سواء في السقف أو الإيزار الخشبي

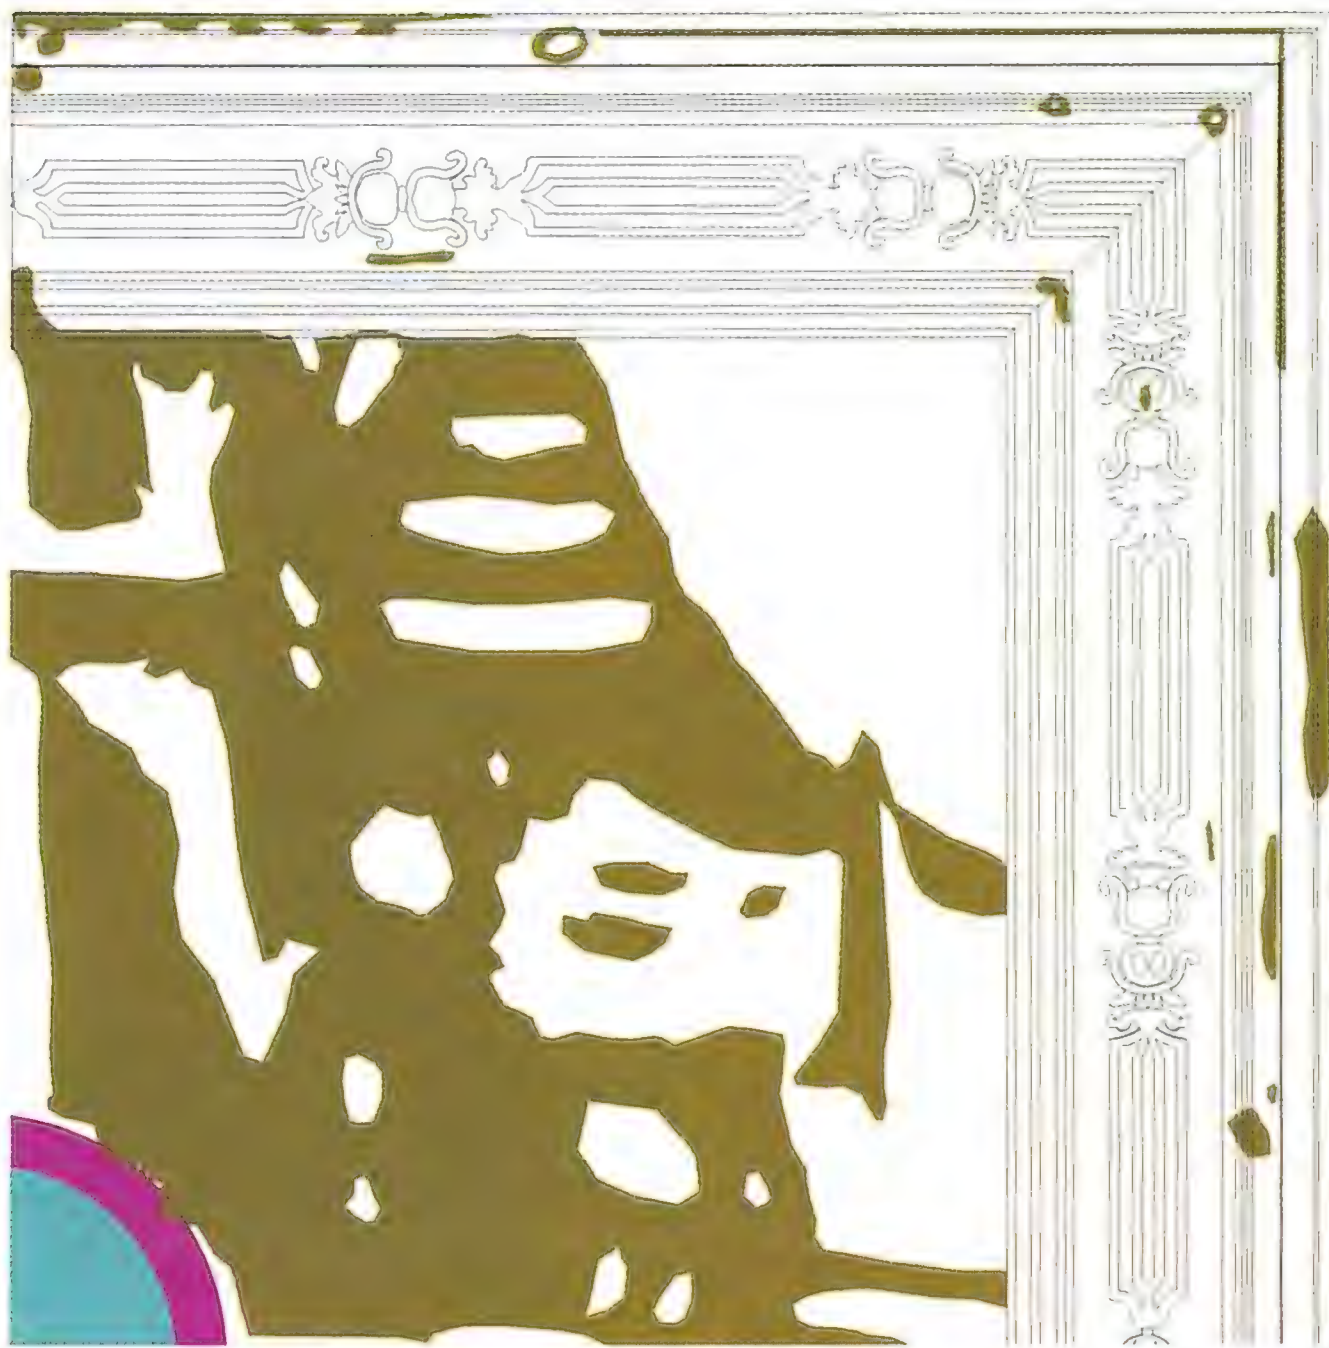
أجزاء مفقودة من الخشب

أجزاء مفقودة من الألوان وطبقة التحضير

أجزاء مفقودة من الألوان

إتساخات عضوية

زجاج مفقود

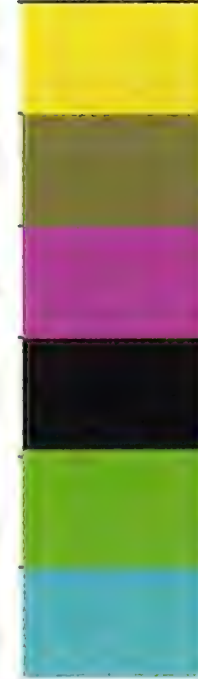
الرفع المعماري وموقعاً عليه مظاهر التلف
